**Universidade Federal de Santa Catarina  
Curso de Graduação em Engenharia Sanitária e Ambiental**

**AVALIAÇÃO DA BALNEABILIDADE DE PRAIAS  
DA ILHA DE SANTA CATARINA**

**FLORIANÓPOLIS, (SC)  
NOVEMBRO/2008**

**Trabalho apresentado à Universidade  
Federal de Santa Catarina para Conclusão  
do Curso de Graduação em Engenharia  
Sanitária e Ambiental**

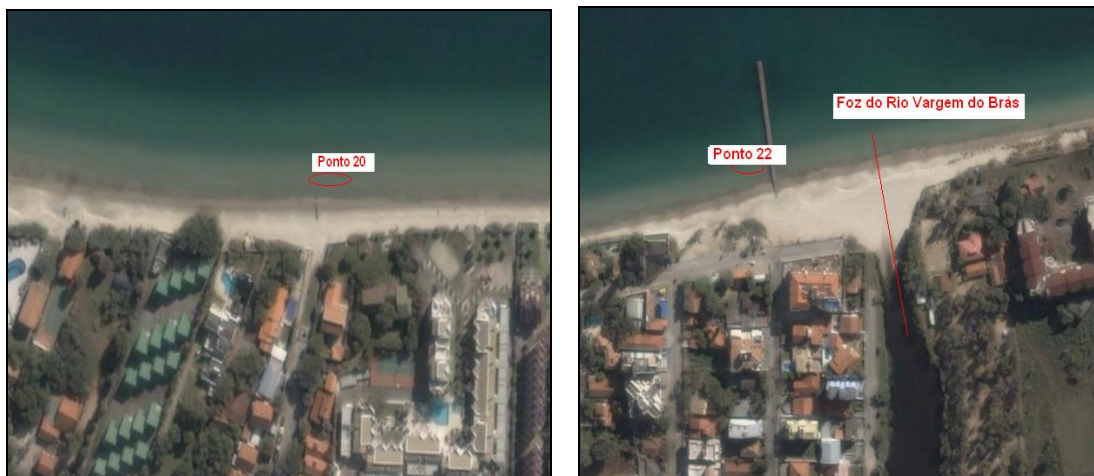
Figura 3: Localização dos pontos de análise 20 e 22 e da foz do rio Vargem do Brás, em Canasvieiras. Fonte: Google Earth.

Em Canasvieiras foram analisados 2 pontos de Balneabilidade. O ponto 20 localiza-se na Rua das Flores, e o ponto 22 localiza-se ao lado esquerdo do trapiche, próximo à Foz do Rio Vargem do Brás. A figura 3 mostra a localização de tais pontos.

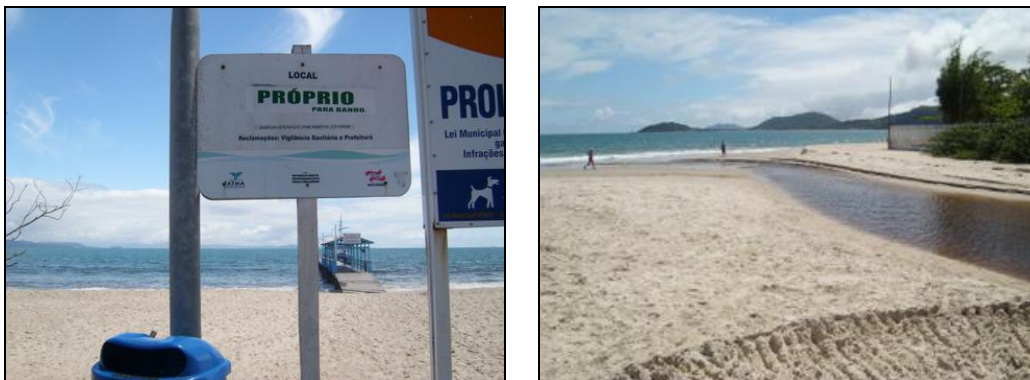
Figura 4: Imagens do local de coleta do ponto 22 e da foz do rio Vargem do Brás, respectivamente. (nov/2008)

De acordo com os resultados obtidos e visualizados no gráfico 3, percebe-se que o ponto 22 possui maior percentual de casos IMPRÓPRIOS de Balneabilidade, durante o verão, que o ponto 20. Esse percentual de 16% é considerado elevado, haja vista que Canasvieiras possui sistema de coleta e tratamento de esgoto, operados pela CASAN. Na avaliação do ponto 22, embora o ponto de coleta seja ao lado esquerdo do trapiche, verifica-se através da figura 2, que este ponto é bastante próximo da foz do Rio Vargem do Brás, que segundo Silva (2000) em períodos de grande intensidade pluviométrica ele abre sua foz e desemboca no mar. Na figura 4, pode-se observar o ponto de coleta ao lado do trapiche e a foz do rio Vargem do Brás, respectivamente, ambas referentes ao ponto 22.

A provável contribuição para o resultado de Balneabilidade ter dado 16% IMPRÓPRIO, durante o verão (de 1996 à 2008) para o ponto 22, deve ser explicada pela sua proximidade a foz do rio Vargem do Brás, que possivelmente recebe contribuições de ligações clandestinas de esgoto sanitário. Tal resultado é evidenciado no verão, período de grande fluxo turístico na região.

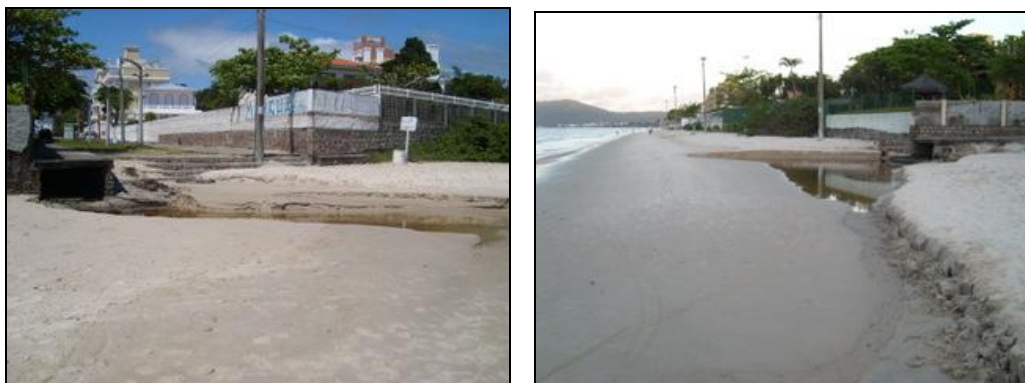
Figura 5: Imagens do ponto 20, em Canasvieiras. (nov/2008)

Na avaliação do ponto 20, em Canasvieiras, que obteve um percentual de 11% de casos IMPRÓPRIOS de Balneabilidade durante o verão, verifica-se como principal motivo deste resultado um canal de drenagem que encontra-se afluindo a praia neste ponto de análise, como pode ser visto na figura 5.

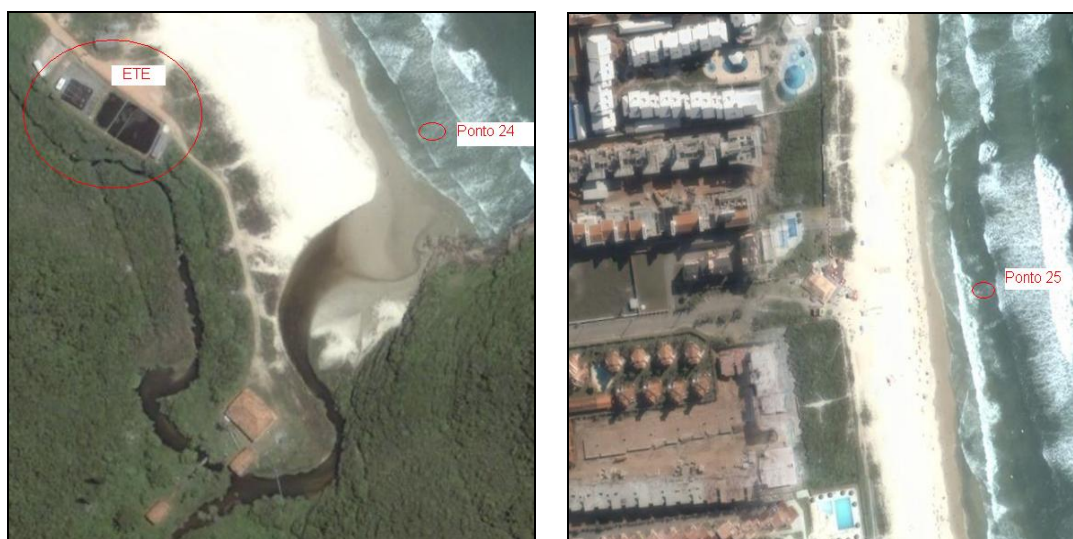
Figura 6: Localização dos pontos analisados na Praia Brava. Fonte: Google Earth.

Na Praia Brava são analisados 2 pontos, um localiza-se aproximadamente no meio da praia, em frente ao posto de salva-vidas (Ponto 24) e o outro ponto localiza-se próximo ao Costão Sul (Ponto 25). A seguir na figura 6 tem-se uma imagem geral de tais pontos analisados e posteriormente os resultados obtidos de Balneabilidade referentes ao Verão de 1996 a 2008 (Gráfico 5).

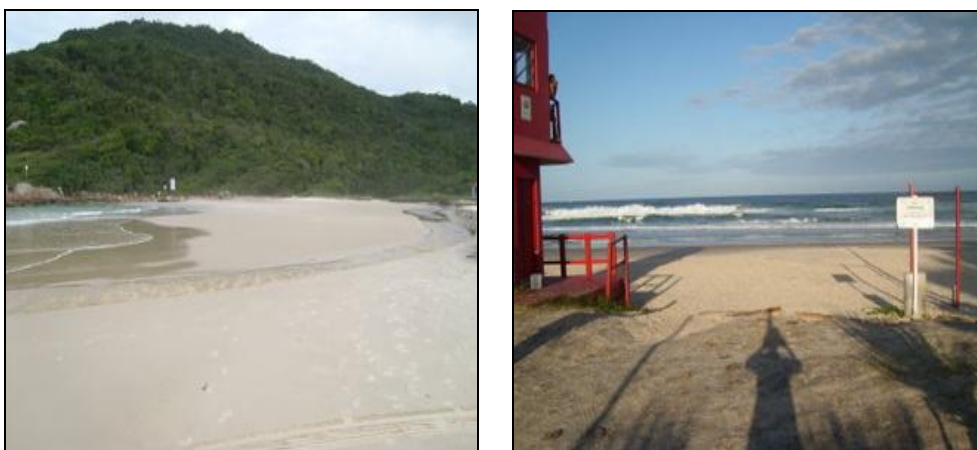
Figura 7: Imagens do costão sul (ponto 24) e do posto salva-vidas (ponto 25), respectivamente. (nov/2008)

Pode-se observar que o ponto 24 recebe uma possível contribuição através de uma fonte pontual de poluição, ou seja, pressupõe-se que a condição IMPRÓPRIA de Balneabilidade seja causada pelo efluente da ETE. No ponto 25 não existe tal contribuição, nem sequer uma contribuição de canais de drenagem, como pode ser observado nas imagens a seguir.

A Praia Brava é uma praia de mar aberto, onde as ondulações predominantes são de leste, o que contribui para se formar no costão Sul uma área protegida, diferente do que ocorre no meio da praia, onde localiza-se o posto de salva-vidas. Ou seja, além de não possuir nenhuma fonte pontual de poluição no ponto 25, esta parte da praia possui

uma maior dinâmica de ondulações, o que faz com que possíveis agentes poluidores se diluam com maior facilidade, fato este exemplificado com os dados obtidos no ponto 25 (Posto salva-vidas), de 1% de casos IMPRÓPRIOS de Balneabilidade.

O ponto 24, localizado no costão Sul, além de receber o efluente da ETE, localiza-se numa área protegida da praia, de acordo com as ondulações predominantes do local. Ou seja, ocorre uma menor diluição dos poluentes nesta área da praia, o que evidencia-se nos índices de Balneabilidade deste local. A seguir encontram-se os dados de inverno dos pontos analisados.

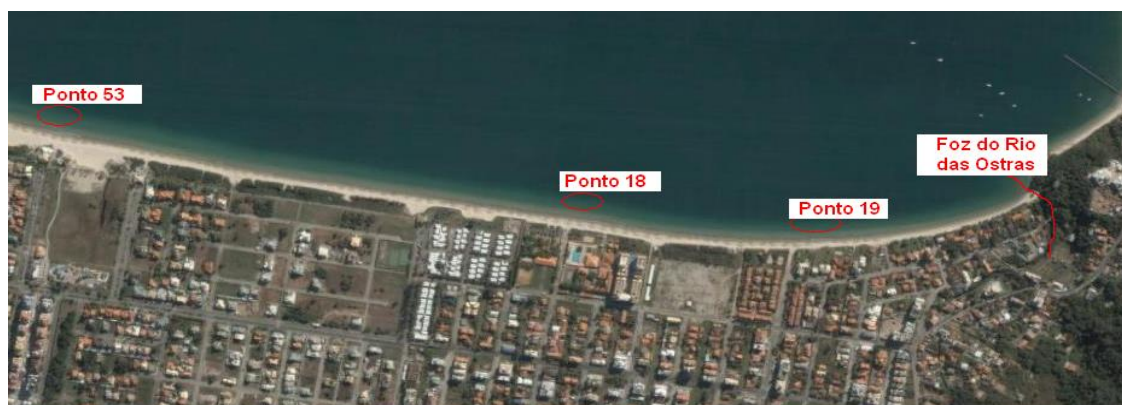
Figura 8: Localização dos pontos de análise e da foz do Rio das Ostras. Fonte: Google Earth.

Em Jurerê são analisados 3 pontos, sendo 2 na praia de Jurerê Tradicional e 1 na praia de Jurerê Internacional. O ponto 18 localiza-se em frente à Rua das Moréias, o ponto 19 em frente à Rodovia Maurício Sirotsky Sobrinho, ambos em Jurerê Tradicional. O ponto 53, o único monitorado pela FATMA em Jurerê Internacional, localiza-se em frente à Avenida dos Salmões. A figura 8 mostra a localização referente aos pontos 18, 19 e 53, e no gráfico 7 os resultados de Balneabilidade referente ao verão de 1996 à 2008 dos pontos 18 e 19, que serão avaliados separadamente do ponto 53.

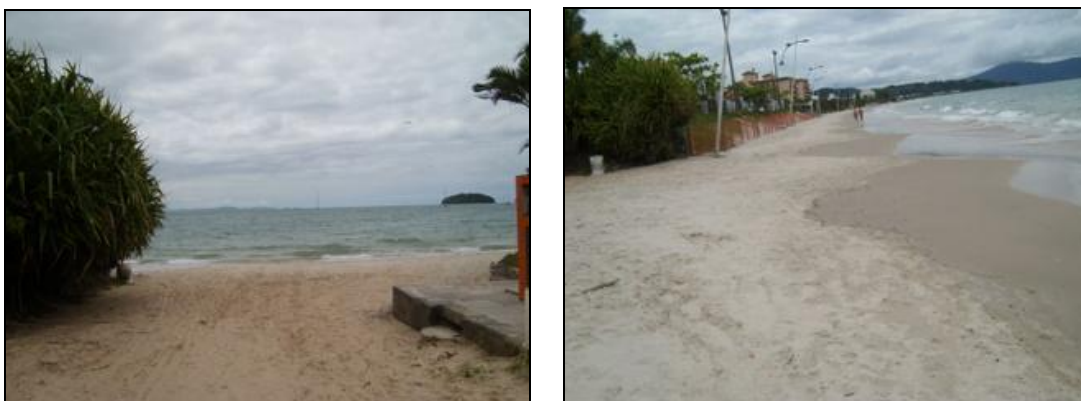
Figura 9: Imagens do ponto 19 em Jurerê Tradicional. (nov/2008)

O ponto 19 pode ser observado na figura 9. De acordo com esta imagem e visita realizada a campo, verifica-se que o local de coleta não possui nenhum canal de drenagem afluindo à praia, o que possivelmente constata que a poluição deste local deve estar intrinsecamente relacionada com sua proximidade ao Rio das Ostras. Constatou-se também, em visita realizada em novembro de 2008 ao local de estudo, que o ponto 19 não possui placas indicativas do monitoramento da Balneabilidade pela FATMA.

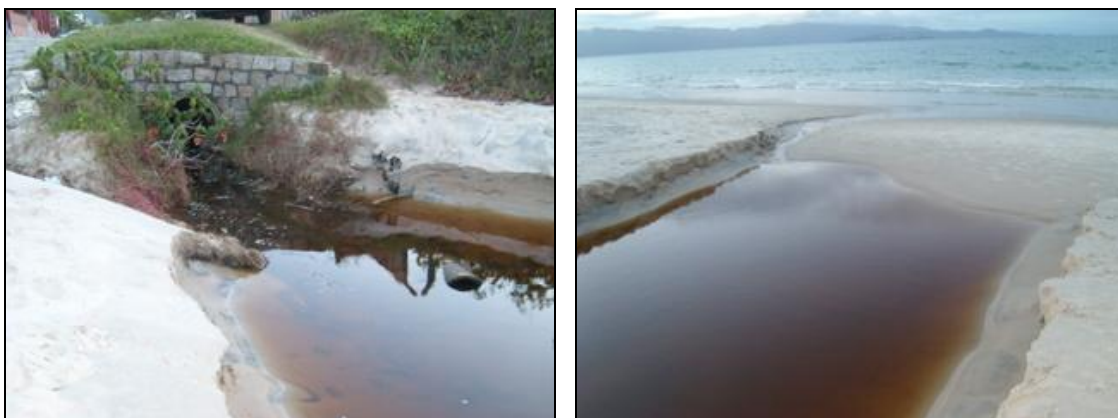
Figura 10: Imagens do ponto 18 em Jurerê Tradicional. (nov/2008)

A avaliação do ponto 18, que apresenta 5% das amostras coletadas no verão (1996 à 2008) IMPRÓPRIAS, pode ser feita semelhantemente ao ponto 19. Porém, a possível contribuição de poluição orgânica se dá ao fato de existir afluindo a este ponto um canal de drenagem, como mostra a figura 10.

Um importante fator a ser levado em consideração na avaliação do ponto 18, embora neste estudo não se tenha trabalhado com estes dados, é a pluviosidade. Apenas em períodos chuvosos se verifica a conexão deste canal de drenagem com o mar. Portanto, os resultados da Balneabilidade são diretamente afetados pela ligação deste canal com o mar, onde é feita a coleta de amostra, em períodos com elevado índice pluviométrico.

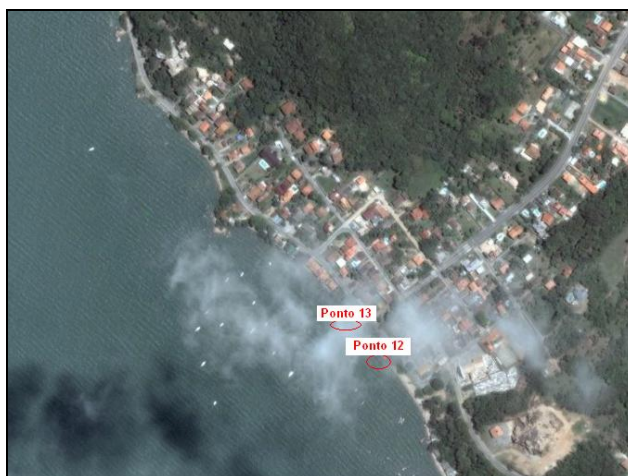
Figura 11: Localização dos pontos de análise 12 e 13 em Santo Antônio de Lisboa. Fonte: Google Earth.

localização dos mesmos, e posteriormente os gráficos 10 contendo os resultados de Balneabilidade obtidos no verão (de 1996 à 2008) dos pontos 12 e 13.

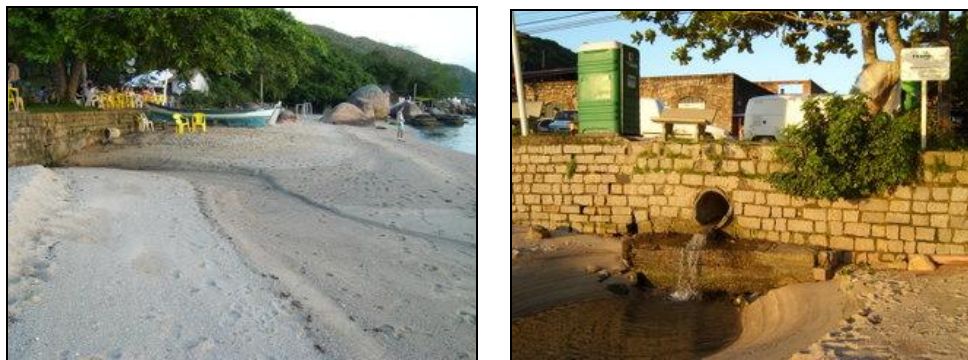
Figura 12: Imagens do ponto 12 e 13, respectivamente, em Santo Antônio de Lisboa. (nov/2008)

Santo Antônio de Lisboa não possui sistema de coleta e tratamento de esgoto coletivo (a rede de esgoto está sendo implantada atualmente, 2008). Sendo, possivelmente, que algumas residências devem lançar na rede de drenagem pluvial esgoto doméstico, tratado ou mesmo *in natura*, para justificar este percentual de casos IMPRÓPRIOS, principalmente no ponto 12. A figura 12 ilustra os pontos de coleta.

Através de visita realizada a campo, em novembro de 2008, pode-se observar que nos locais de coleta existem canais de drenagem que desembocam na praia.

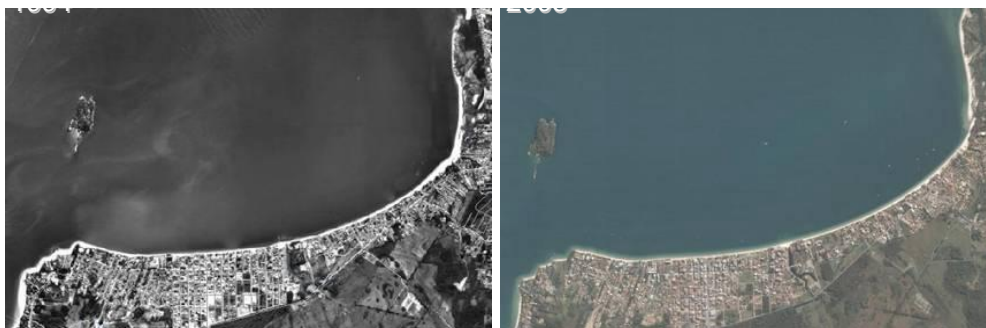
Figura 13: Vista aérea de Canasvieiras nos anos de 1994 e 2003. Fonte: IPUF e Google Earth.

Foram analisadas imagens aéreas, disponíveis no IPUF dos anos de 1994 e 1998 e imagens obtidas atualmente no Google Earth, dos locais estudados. Através destas imagens pode-se verificar uma crescente urbanização em algumas dessas áreas. As figuras 13,14 ,15 e 16 mostram Canasvieiras, Praia Brava, Jurerê e Santo Antônio de Lisboa, respectivamente.

Através da análise visual destas imagens, pode-se observar mais claramente a crescente ocupação territorial em Jurerê e na praia Brava, como mostram as figuras 14 e 15. Porém, de acordo com a avaliação da Balneabilidade nestes locais, verifica-se que a ocupação destas áreas, neste caso, incentivada pela construção de loteamentos de alto poder aquisitivo, não foram pensadas da mesma maneira.

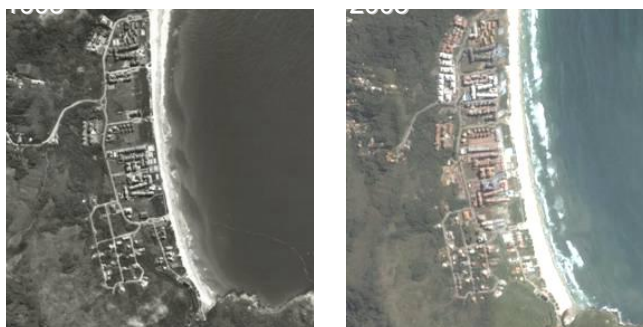
Figura 14: Vista aérea da Praia Brava nos anos de 1998 e 2003. Fonte: IPUF e Google Earth.

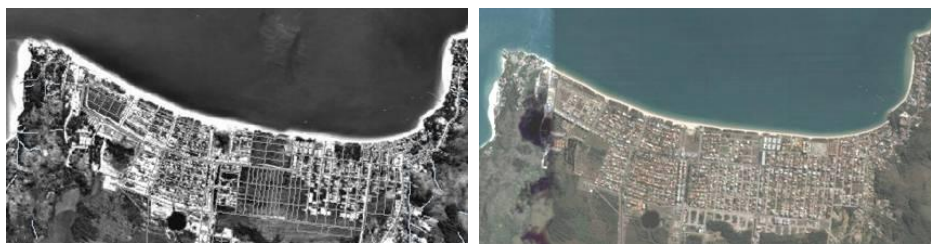
Figura 15: Vista aérea de Jurerê nos anos de 1994 e 2003. Fonte: IPUF e Google Earth.

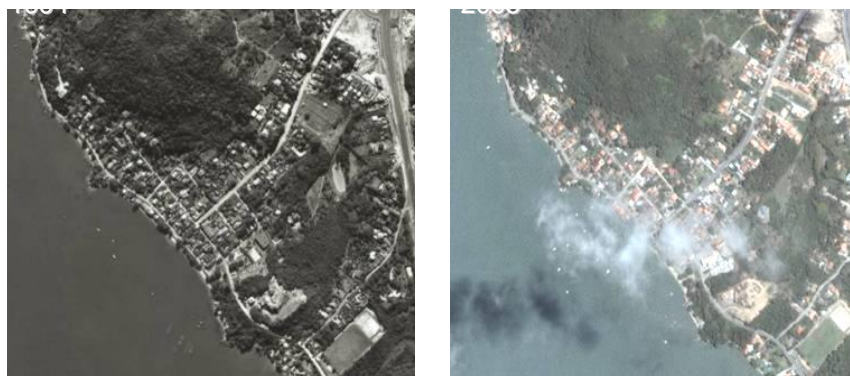
Figura 16: Vista aérea de Santo Antônio de Lisboa nos anos de 1994 e 2003. Fonte: IPUF e Google Earth.
